# El Rompecabezas de la Sismicidad del Poniente de la Ciudad de México

*1. Instituto de Ingeniería, Universidad Nacional Autónoma de México*

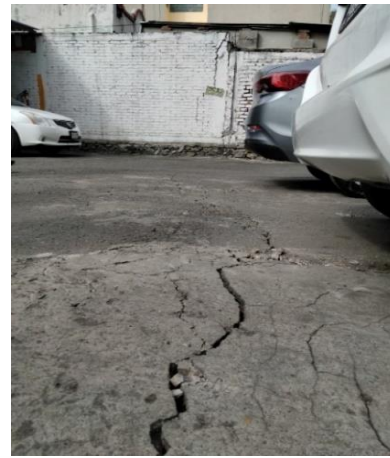
*Figura 4. Daños en la zona: a) “Grieta” que recorre un estacionamiento y daña el muro a su paso. b) Grieta” sobre Circuito Interior. c) la misma grieta sobre circuito interior que daña el muro a su paso*

Una vez reubicados algunos de los sismos y teniendo presente que los daños ocurrieron más cerca de los nuevos epicentros hicimos un recorrido por la zona cercana a los mismos. Con sorpresa, encontramos una “grieta” de poco más de un kilómetro de longitud que cruza casi ininterrumpidamente la zona de Mixcoac (ver

figura 3 y 4). Esta observación y la evidencia de algunos daños que sugieren deformaciones permanentes en el suelo requería de un análisis con observaciones de otro tipo.
